動画とAIを活用したトンネル掘削時の地山評価システムを開発 ～掘削時の崩れ方に基づきAIが地山の状態を評価～

株式会社福田組（社長：荒明正紀、以下 福田組）は、日本電気株式会社（代表取締役 執行役員社長 兼 CEO：森田 隆之、以下 NEC）と共同で、山岳トンネル工事現場で常時行われている地山（※1）の良否を評価する作業を支援するため、動画とAI（人工知能）を活用した地山評価システムを開発しました。このシステムは、トンネル掘削時の動画をAIが解析して地山状態をレポートすることにより、トンネル技術者の業務を支援するもので、長時間の現場の立会いから技術者を開放し、働き方改革の一助となることが期待されます。

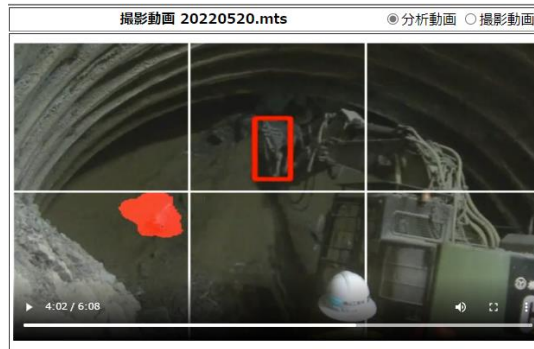
- 掘削時の地山が崩れる様子は、小規模な崩れ方 (Lv. 1) は坑内照明に起因して検知困難なケースもありましたが、ある程度の規模 (Lv. 2 以上) であれば概ね検知することができました。
- 検知箇所のレポートにおける地山状態のレベル判定は概ね妥当でした。

掘削時動画の解析結果例

良	⇐	地山状態	⇒	悪
	Lv. 1		Lv. 2	Lv. 3	Lv. 4
こそく	叩いても崩れにくい		叩くと狭い範囲で崩れる	叩くと広範囲に崩れる	触れるだけで崩れる
切羽での現象	軽微な肌落ち (バラバラ)		肌落ち (バラバラ)	抜け落ち (バサバサ)	崩落 (ドサドサ)
